# 形 TLB-□□0

## 霧化機能キット

### 部品交換要領書

メンテナンスキットの品番
MK0568

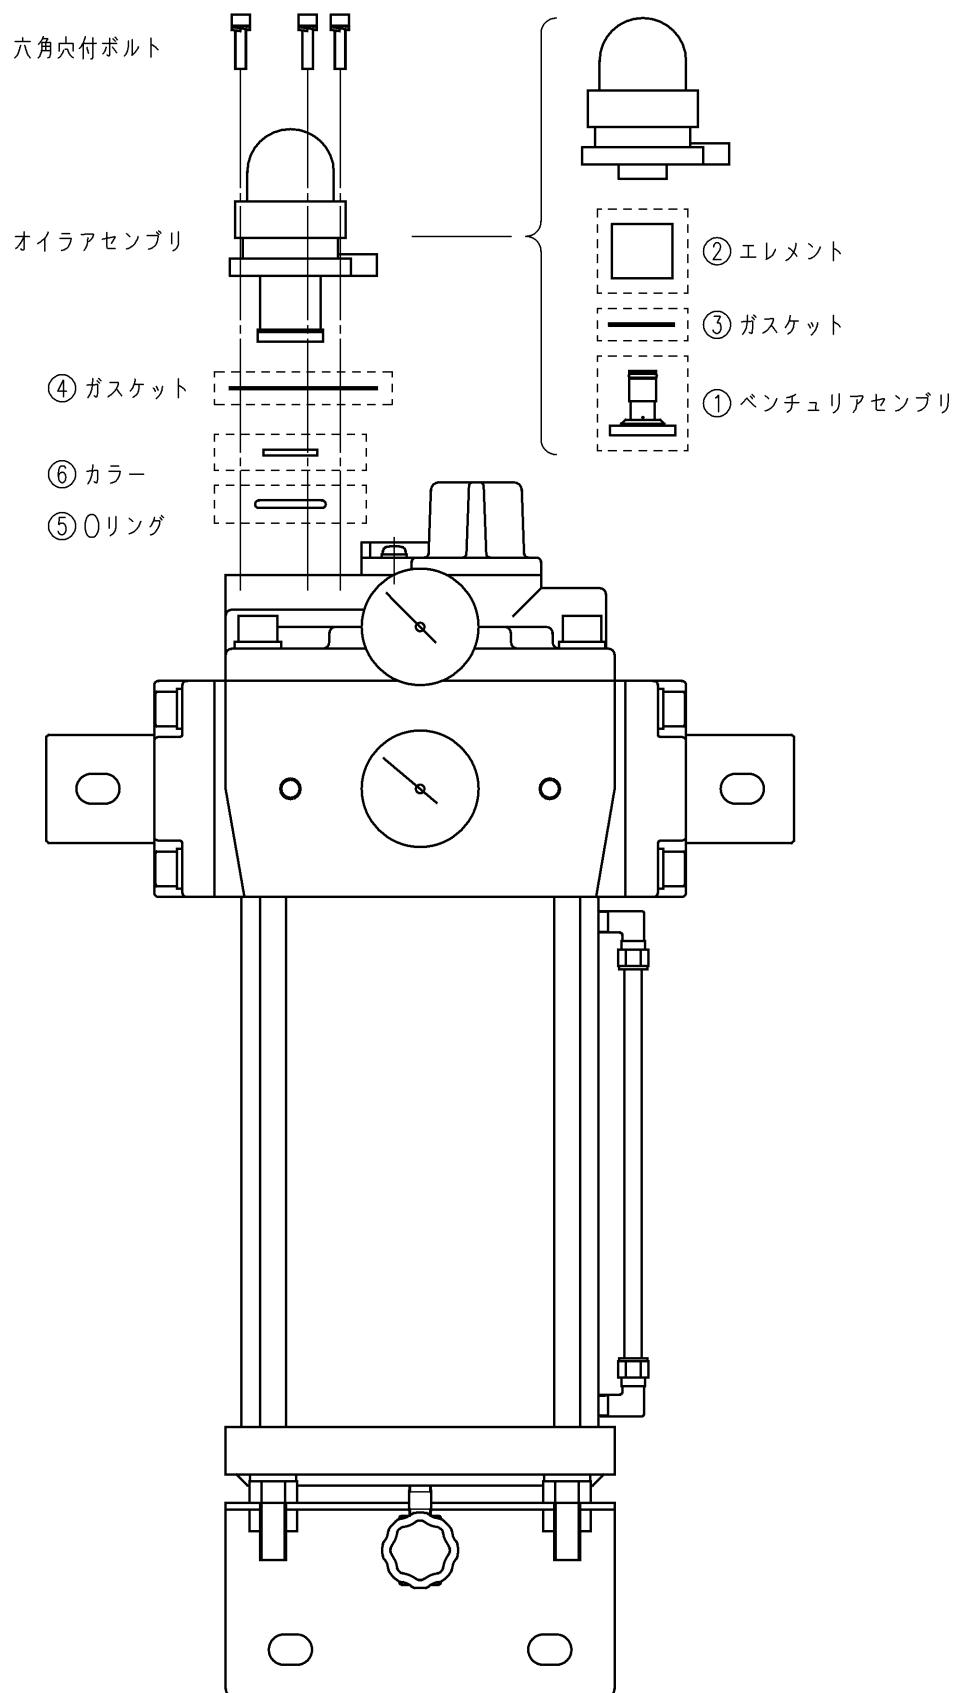
図 1

1. 本体穴底に Oリング⑤を挿入し、Oリングの内側にカラー⑥を押し込みます。
  2. 分解手順 1 で取り外したオイラアセンブリの底面にエレメント②、ガスケット③を挟み込んでベンチュリアセンブリ①を押し込みます。
  3. ガスケット④のボルト穴とオイラアセンブリの取付穴、本体のタップを合わせを置き上記 2 のオイラアセンブリをのせて 3 本の六角穴付ボルトを締め付けて固定します。
- ※ 締め付け後、ボルトにゆるみがないか確認します。

## 《分解手順》（図 1）

## 《組立手順》（図 1）
