# ミクロンルブ<sup>TM</sup> 潤滑ユニット

形 MC9-01□□

## 部品交換要領書 (一般部品)

品名 MC9 給油口交換キット

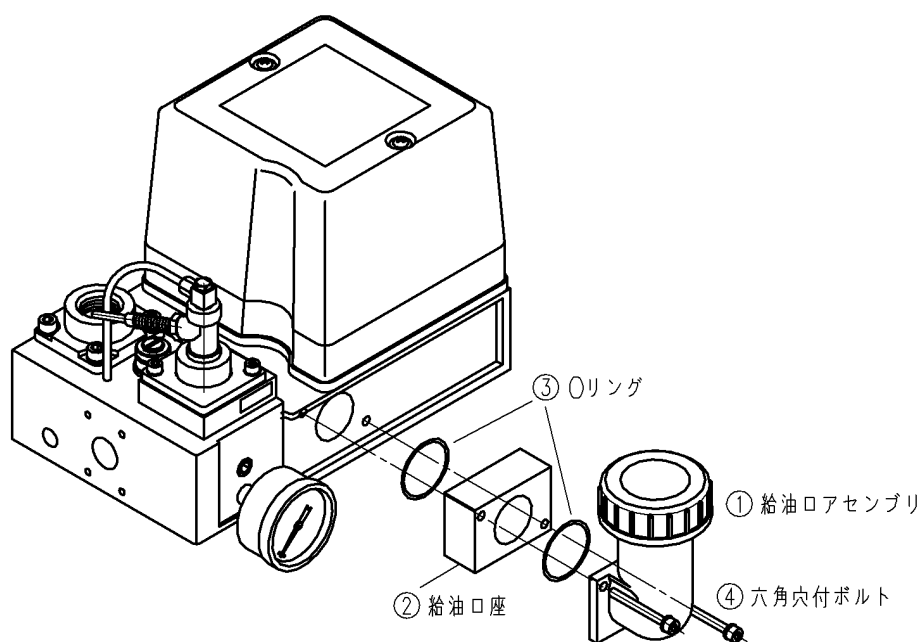
1. 給油口アセンブリ①、給油口座②の溝に O リング③を装着します。
2. O リング③を装着した給油口座②と給油口アセンブリ①を重ね、2 本の六角穴付きボルト④を通しておきます。
3. 2 本の六角穴付きボルト④を六角レンチで締め付け、給油口を本体に固定します。

#### 《分解手順》 図 1 参照

1. 給油口を取り付けている 2 本の六角穴付きボルトをゆるめ、  
給油口アセンブリ、給油口座、O リングを取り外します。
- ※ 取り外した給油口アセンブリ、給油口座、O リングは使用しません。  
産業廃棄物として各地方自治体の条例に従って適切に処理してください。

#### 《組立手順》 図 1 参照
