# ミクロンルブ™ 潤滑ユニット

形 MC9-01□□

## 部品交換要領書 (一般部品)

品名 MC9 油槽交換キット

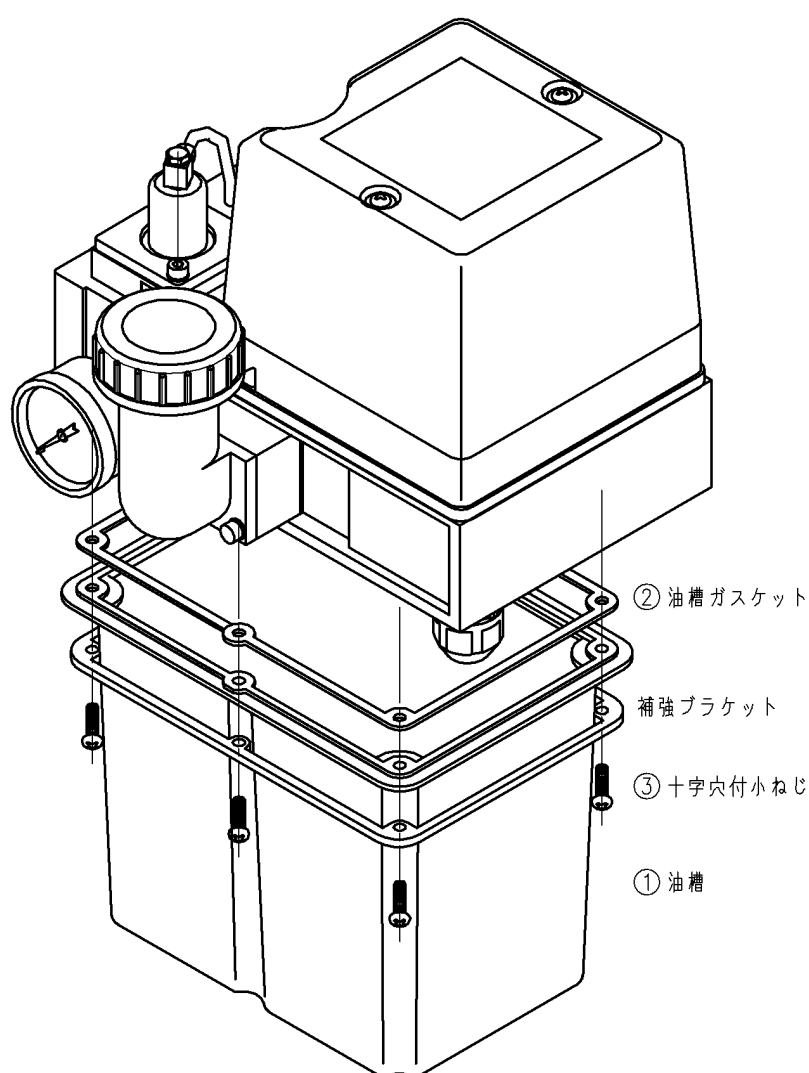
図1

1. 油槽下部の沈みプラグを外し、油槽内の油を排出します。
2. 6本の十字穴付小ねじをゆるめ、補強ブラケット、油槽、油槽ガasketを本体から取り外します。

1. 本体の溝に油槽ガasket②を挿入し、油槽①、補強ブラケットを6本の十字穴付小ねじ③で締め付けて固定します。

※ 締付けは片締めとならぬよう、対角に締付けてください。

※ 取り外した油槽、油槽ガasket、十字穴付小ねじは使用しません。

1. 油槽を軽く揺さぶり、ゆるみがないことを確認します。
